Roger Zimmerli
 PROSE AG
 Junior Design Engineer

Schadenanalyse und Reparaturlösung für Aluminium-Wagenkasten der Metro de Medellín, Kolumbien

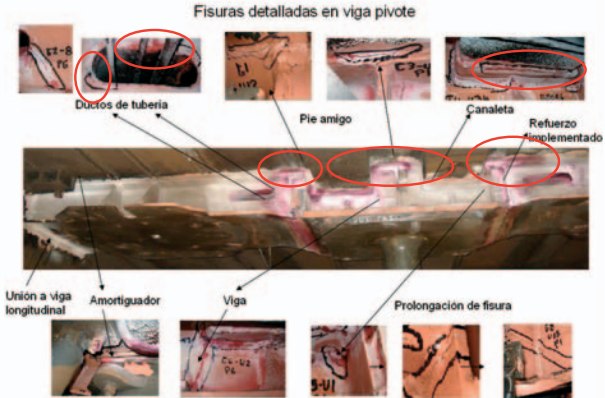
Die Risse am Schemelträger treten an drei Stellen auf:

- am Mittelteil auf dem der „Drehzapfen“ angeschraubt ist,
- bei den Luftleitungsdurchführungen und
- an den Kabelkanälen.

- Typisches Schadensbild am Schemelträger

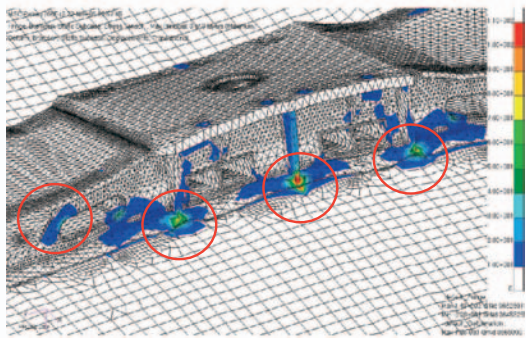
Auf Basis der zur Verfügung stehenden Unterlagen – Original-Festigkeitsberichte, Schweiss- und Montagezeichnungen sowie Bilder und Berichte zu den Rissen vom Kunden – konnte PROSE eine erste Festigkeitsberechnung durchführen. Die Resultate zeigen hohe Spannungen an den Stellen, welche in der Tat von Rissen betroffen sind.

- Erste FE-Rechnung zeigt kritische Bereiche

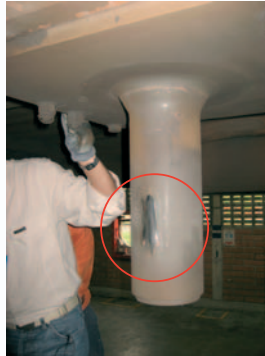
Ein erster Besuch vor Ort beim Kunden zeigte noch weitere mögliche Ursachen. So deuten die Abnützungen am Drehzapfen wie auch an den Längsanschlägen auf heftige Stösse hin, welche auf den Schemelträger wirken (siehe auch Abbildung auf der nächsten Seite).

- Hohe Längsstöße ausgehend vom „Drehzapfen“
– Längsanschläge an DG oft beansprucht

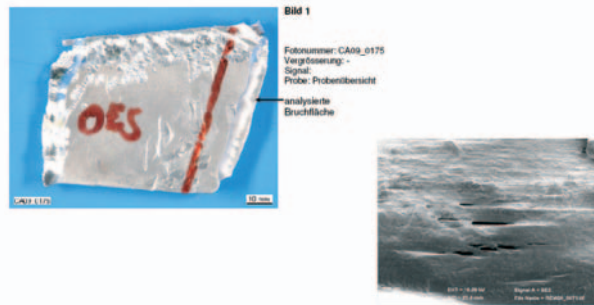
Der Schemelträger besteht aus UNIDUR-102 (AlZn4.5Mg1). Diese Legierung wird heute im Fahrzeugbau nicht mehr verwendet, da eine Anfälligkeit auf Spannungsrisskorrosion besteht. Deshalb haben die PROSE-Ingenieure bei einem Fahrzeug eine Werkstoffprobe entnommen, welche bei der Alcan Technology & Management AG in Neuhausen untersucht wurde. Die Ergebnisse dieser Analyse schlossen jedoch Spannungsrisskorrosion als Ursache der Rissbildung aus.

- Material UNIDUR-102 (AlZn4,5Mg1) anfällig auf Spannungsrisskorrosion
 - Werkstoffanalyse durch Alcan, Neuhausen

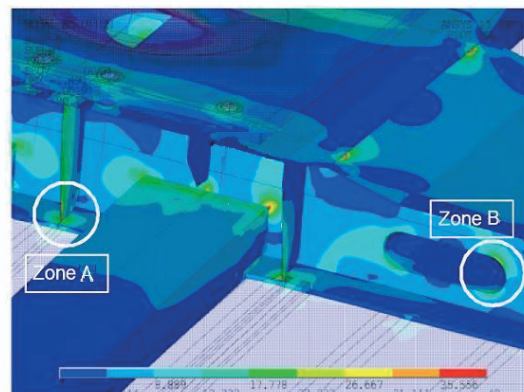
Die vorgenannten Hypothesen bildeten die Ausgangslage für die Reparaturlösung. Eine Verfeinerte FE-Berechnung zeigt nochmals die beiden kritischen Zonen, für welche PROSE daraufhin Reparaturlösungen entwickelte.

- Verfeinerte FE-Rechnung zeigt die 2 kritischen Zonen
